Термическая стойкость кабельных линий 6–500 кВ. Требования к полиэтиленовым трубам

**Михаил ДМИТРИЕВ, заместитель генерального директора по научной работе
ПКБ «РосЭнергоМонтаж», г. Санкт-Петербург, к.т.н.**

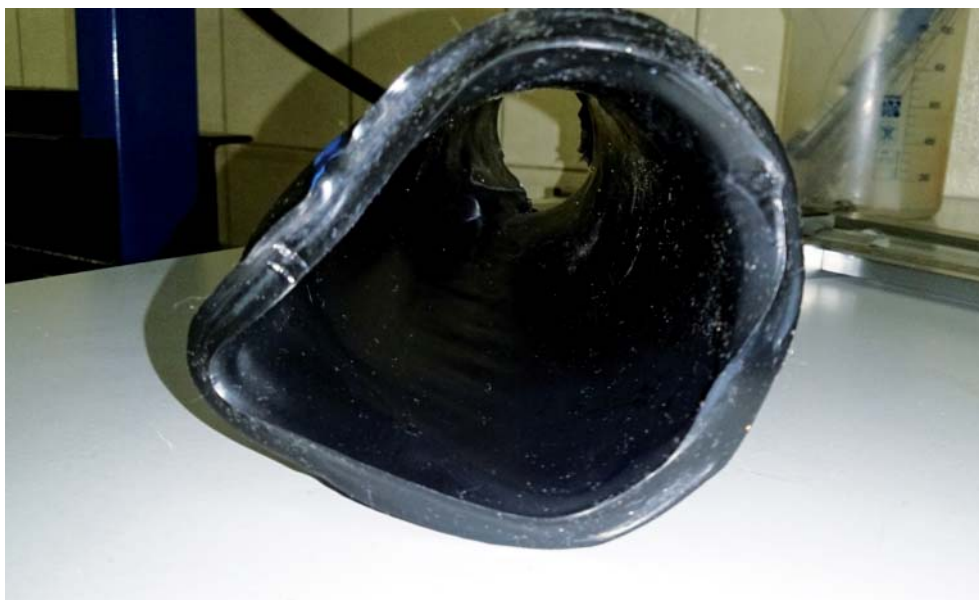
Результаты некоторых предварительных лабораторных исследований ПНД-труб в условиях воздействия на них температур, характерных для кабельных линий с однофазными кабелями с изоляцией из сшитого полиэтилена, представлены на рис. 5, 6, 7. Зафиксированные здесь деформация трубы и её прилипание к оболочке кабеля делают невозможным извлечение кабеля из трубы в случае возникновения такой необходимости, что увеличивает расходы эксплуатирующей организации на ремонт кабельной линии, или, иными словами, приводит к недоиспользованию всех возможностей как технологии ГНБ, так и самих кабельных линий.

Рис. 5. Перегрев ПНД-трубы и её деформация

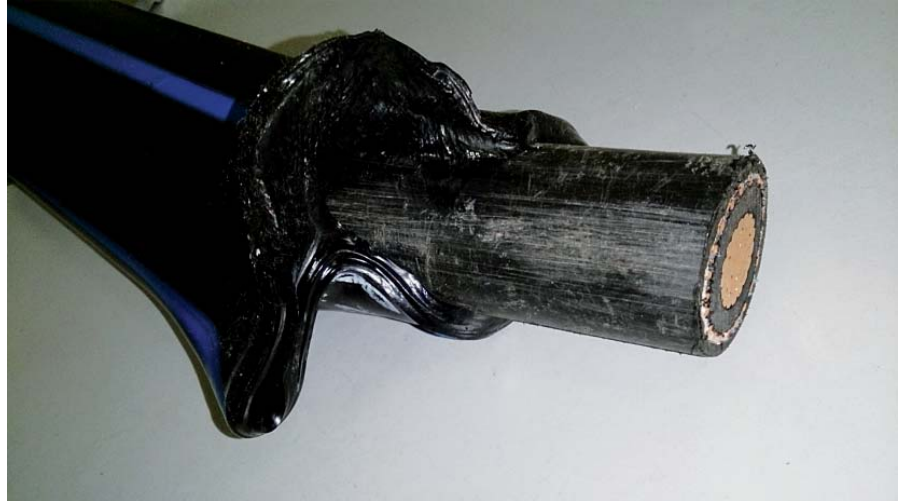
Рис. 6. Деформация ПНД-трубы и защемление проложенного в ней однофазного кабеля

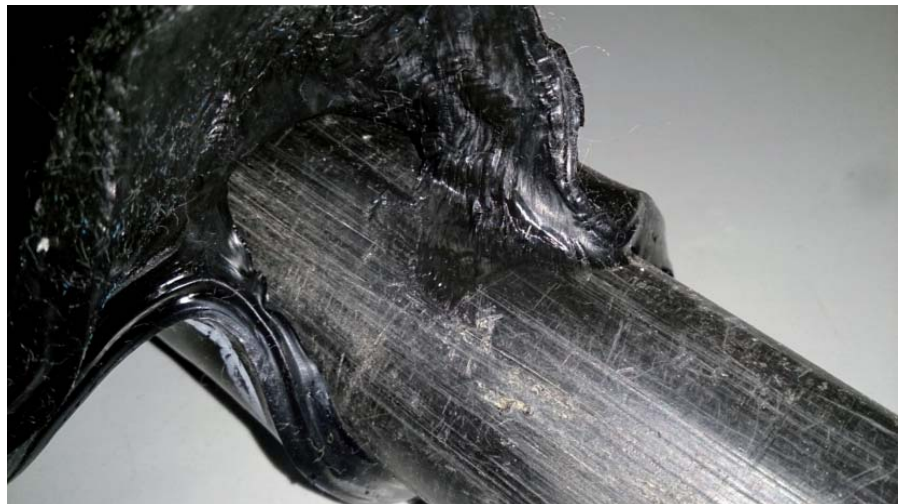
Рис. 7. Прилипание ПНД-трубы к поверхности оболочки однофазного кабеля

Оболочка кабеля изготавливается из полиэтилена низкого давления. Однако в отличие от ПНД-труб оболочка делается не из обычного ПНД, а из специальных кабельных марок полиэтиленов с присадками и антипиренами. Поэтому оболочка кабеля имеет более высокую температуру размягчения и плавления, т.е. в слипании кабеля с трубой виновата именно ПНД-труба, а не оболочка кабеля.
